# IGLESIA PARROQUIAL DE SANTA ANA

CINCOVILLAS

V.2.1

## 1.- DATOS GENERALES

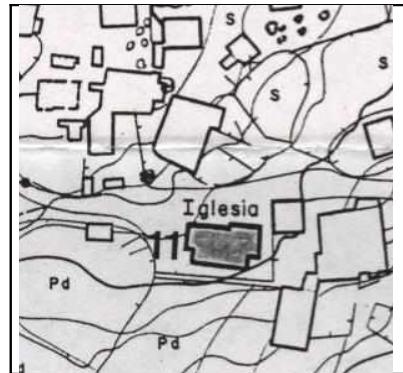
FORMALES:	Planta rectangular de una sola nave con arco triunfal de medio punto. Cubierta a dos aguas.
FUNCIONALES:	Portada lado epístola, adintelada y bajo pórtico. Espadaña a los pies de dos cuerpos, en ladrillo encalado. Pila bautismal moderna.

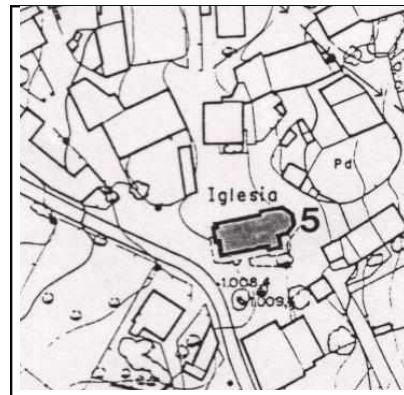
FORMALES:	Planta rectangular de una sola nave con cabecera más ancha con ábside pentagonal. Arco triunfal de medio punto.
FUNCIONALES:	Coro a los pies en alto sobre pies derechos con zapatas (1679). Pórtico de acceso en lado sur. Espadaña a los pies de dos cuerpos, en sillería, con pequeño zócalo. Portada en fachada sur, mudéjar con arco apuntado en ladrillo. Pila bautismal moderna.

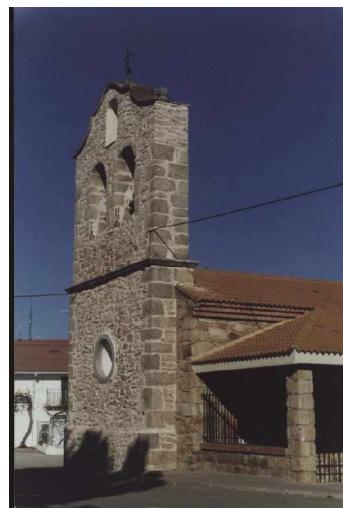
ESTRUCTURA:	Muros de carga de ladrillo y mampostería de piedra. Refuerzos de sillería en esquinas.
CUBIERTA:	Cubierta con alfarje de madera con tirantes. Sacrístia con cielo raso bajo artesonado de madera, que oculta artesonado de madera. Cubierta actual de teja de hormigón. Alero en ladrillo, salvo ábside en piedra en forma de pecho de paloma.
PARTICIONES:	Muros de mampostería y ladrillo.
HUECOS:	Portada mudéjar formada por arco apuntado con cuatro arquivoltas retranqueadas, apoyadas sobre jambas y con hilada intermedia de ladrillo a sardinel. Sobre la clave, bajo el alfiz, banda decorativa de tres hiladas de ladrillo en esquinilla.
ACABADOS:	Ladrillo y mampostería cara vista exterior, encalada en algunas zonas. Interiores encalados y en ladrillo.
DECORACIÓN:	Esculturas modernas de San José con el Niño, Inmaculada, Crucifijo, Virgen del Pilar, Sagrados Corazones, Santiago a caballo, San Antonio y Virgen María.

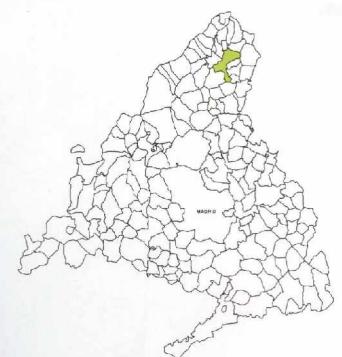
FORMALES:	Planta cilíndrica y dos cuerpos. Puerta de acceso única y de entrada directa en el flanco sudoeste. Huecos en plantas baja y primera dispuestos de forma equidistante y abiertos cada uno a un flanco. Posible cubierta de forma cónica (desaparecida) sobre moldura superior. Poyete perimetral interior.
FUNCIONALES:	Sus características y ubicación (entrada accesible, ventanas relativamente grandes sin forma de saetera, cubierta inclinada sin almenas, situación en llano) definen su uso como puesto de vigilancia y refugio de alguaciles (con ciertas posibilidades defensivas). Planta baja de menor altura de carácter auxiliar (acceso, servicio y aislamiento).

ESTRUCTURA:	Muros de carga de mampostería irregular de granito, con cantería de mediano tamaño trabada con argamasa arenosa.
CUBIERTA:	Vigas y tablazón de madera en forma cónica y posible acabado de teja cerámica rústica (desaparecida).
PARTICIONES:	Escalera y forjado de vigas y tablazón de madera (desaparecida).
HUECOS:	Vanos adintelados en sillería de piedra. Puerta de acceso con arco rebajado de descarga sobre dintel.
ACABADOS:	Mampostería cara vista interior y exterior.
DECORACIÓN:	Moldura de coronación y merlones decorativos. Blasón heráldico sobre ventana sudoeste.

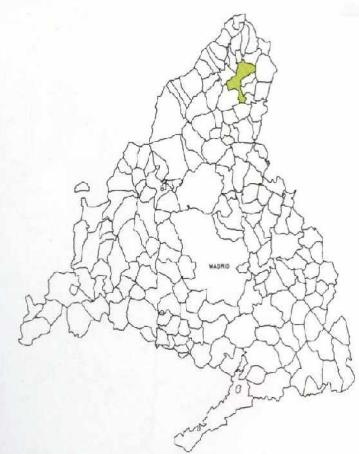
FORMALES:	Existen dos tipos de búnkeres o casamatas en esta zona: El de <b>fabricación alemana</b> , utilizado por el <b>bando nacional</b> cuyas características son: un ventanuco para disparar, construido a nivel del suelo, realizada en hormigón armado y con entradas parapetadas. El de <b>fabricación rusa</b> , utilizado por el <b>bando republicano</b> cuyas características son: dos ventanucos para disparar, construcción bajo tierra, realizada con ladrillos y vigas de acero recubiertas de hormigón y con la entrada escalonada y una trinchera de evacuación.
FUNCIONALES:	Sus características y ubicación (entradas parapetadas y disimuladas, ventanucos dispuestos para montar ametralladoras, cubiertas inclinadas y reforzadas de hormigón, situación en alto y con buena visibilidad) definen su uso como puestos defensivos y de vigilancia.

ESTRUCTURA:	Muros de carga de hormigón, o de hormigón y ladrillo, con remates en vigas de acero en algunos casos.
CUBIERTA:	De hormigón, de un gran grosor y resistencia, para resistir posibles impactos de artillería.
PARTICIONES:	Accesos y habitáculo para tiradores.
HUECOS:	Ventanucos en hormigón armado.
ACABADOS:	Acceso tanto a nivel de suelo, como subterráneo en hormigón. En su mayor parte en hormigón, también en ladrillo y piedra.

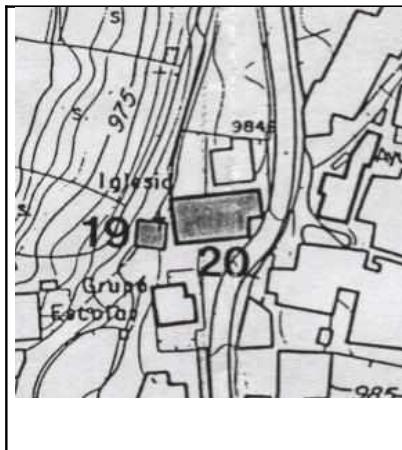
FORMALES:	Planta rectangular de una sola nave con sacristía y porche lateral. Arco triunfal ligeramente apuntado, separando el presbiterio, que conforma un volumen de mayor altura.
FUNCIONALES:	Torre en el presbiterio, lado epístola, de tres cuerpos en ladrillo y sillarejo. Portada lado epístola de estilo gótico-mudéjar. Capilla bautismal con reja. Pila bautismal moderna. Espadaña lado epístola de tres cuerpos. Los dos superiores en ladrillo.

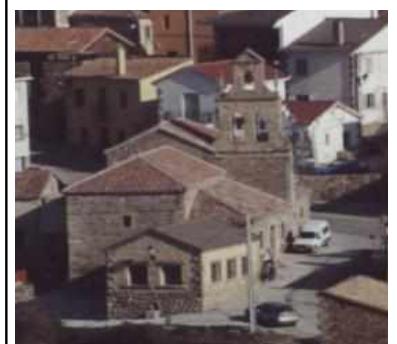
ESTRUCTURA:	Muros de carga de mampostería de sillarejo. Refuerzos de sillares en las esquinas.
CUBIERTA:	Nave central con cubierta de madera con tirantes. Capilla Mayor con bóveda de cañón con lunetos. Cubierta actual con teja de hormigón. Alero de granito.
PARTICIONES:	Muros de mampostería.
HUECOS:	Portada gótico-mudéjar compuesta por cuatro arcos concéntricos, ligeramente apuntados y enmarcados por alfíz.
ACABADOS:	Encalada y con franja decorativa superior. Mampostería encalada al exterior, ocultando restos mudéjares en la portada y arco triunfal. Interiores encalados.
DECORACIÓN:	Coronación de espadaña con frontón triangular y pináculos. Imágenes modernas de Santa Rita, Sagrado Corazón, Crucificado, Virgen del Rosario, San Antonio e Inmaculada.

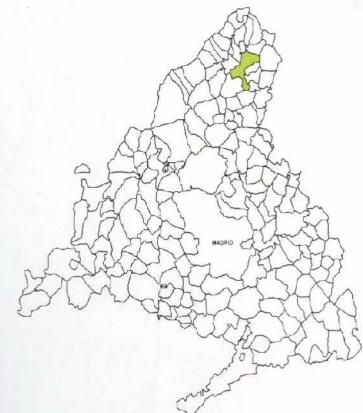
FORMALES:	Es un edificio en piedra de planta rectangular, de 8 m de largo por 3,5m de ancho, unos 24,5 m <sup>2</sup> . Tiene una única puerta de acceso, cuyo dintel es un fragmento de una de las muelas supuestamente usadas en el molino, el interior, esta formado por una estancia en dos alturas, y rematado con un techo de madera y cubierta de teja vieja.
FUNCIONALES:	La división del interior responde a un criterio puramente funcional: la estancia inferior para cargar, descargar y almacenar el grano, al mismo nivel que la puerta y la superior a unos 30 o 40 cm. sobre la anterior para ubicar la rueda de moler o muela, la Aventadora, la Tolva, Triquitraque, Burra, Cazoleta...)

ESTRUCTURA:	La construcción está realizada enteramente con piedras de la zona, que soportan una estructura de vigas de madera y una cubierta de teja.
CUBIERTA:	Esta realizada en teja vieja o árabe, y se encuentra sustentada sobre un armazón de madera.
PARTICIONES:	El edificio se encuentra dividido en la actualidad en dos partes; la inferior anegada por el fango ya colmatado y la media donde se encuentra la ubicada la maquinaria.
HUECOS:	La parte inferior tiene una abertura para dar paso al agua que llega del río a través de las turberas y regresa al mismo.
ACABADOS:	Mampostería cara vista interior y exterior.
DECORACIÓN:	Carece de decoración alguna, es reseñable el uso de antiguas ruedas de molienda en suelo y dintel de la entrada.

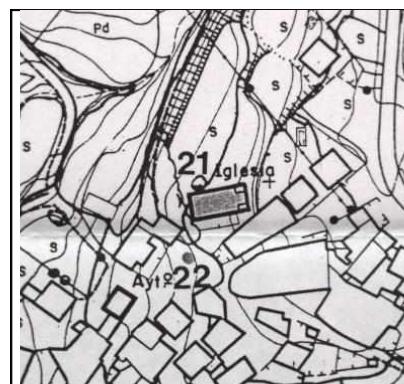
FORMALES:	Planta rectangular de una sola nave. Plazuela cerrada con pretil al exterior. Fachada lateral que responde a tipología de edificación civil, con pequeño frontón sobre puerta de acceso.
FUNCIONALES:	Espadaña a los pies, de tres cuerpos, de mampostería y ladrillo. Portada adintelada lado epístola. Sacrristía incorporada en el mismo volumen de la nave.
